Pêche de sauvetage dans le bras usinier du moulin de Sailleville

dans le cadre des travaux de restauration de la
continuité écologique de la Brèche sur la
commune de Laigneville (60)

Numéro de dossier : 17-63

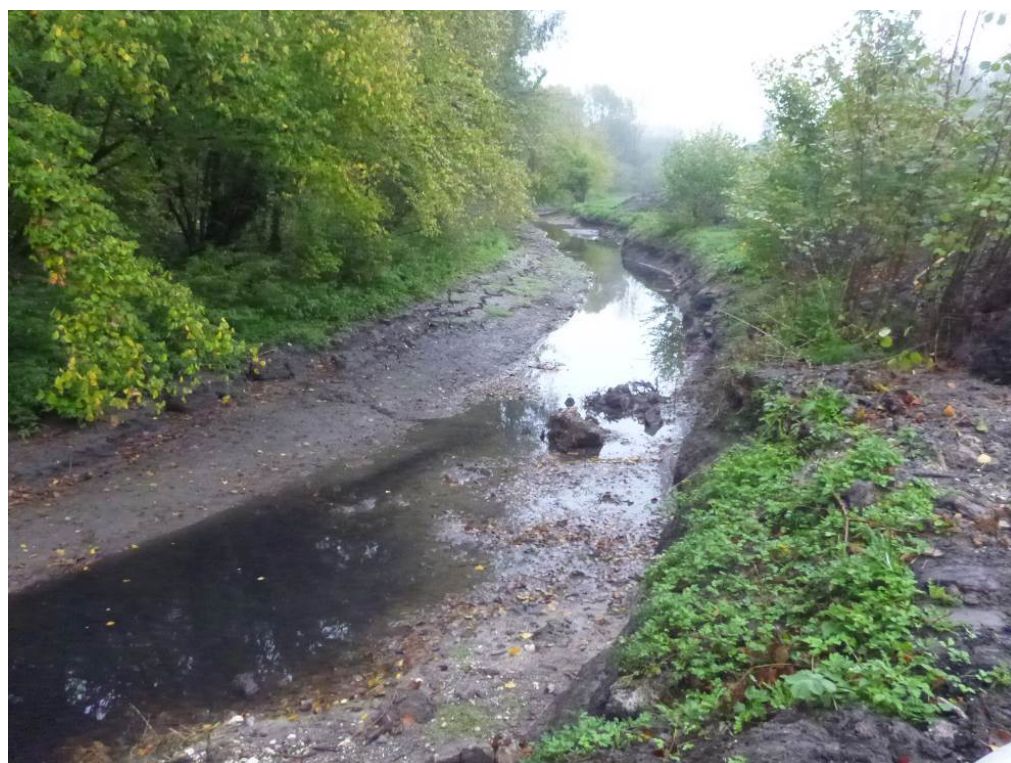
Bras usinier de l'ancien moulin de Sailleville
(vue de l'extrémité amont après vidange partielle)

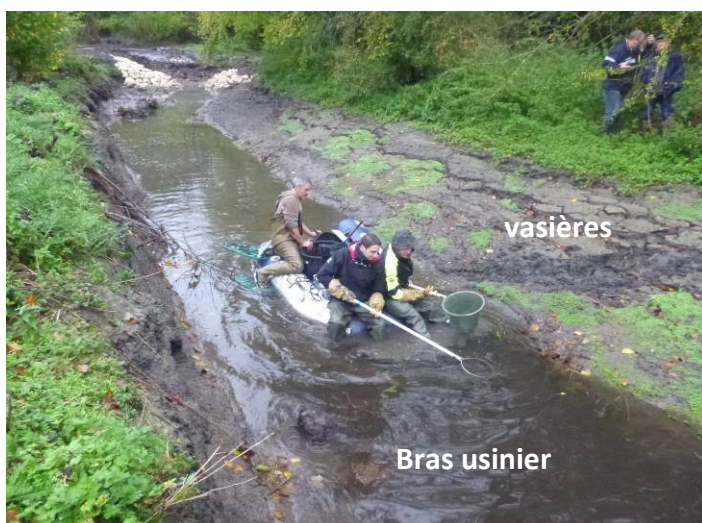
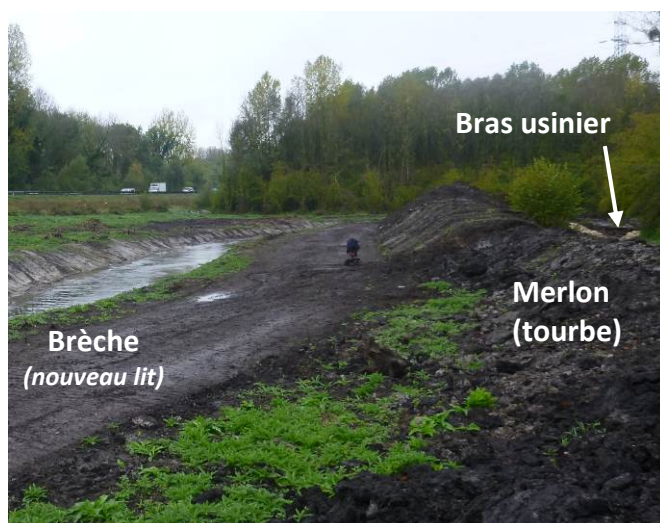
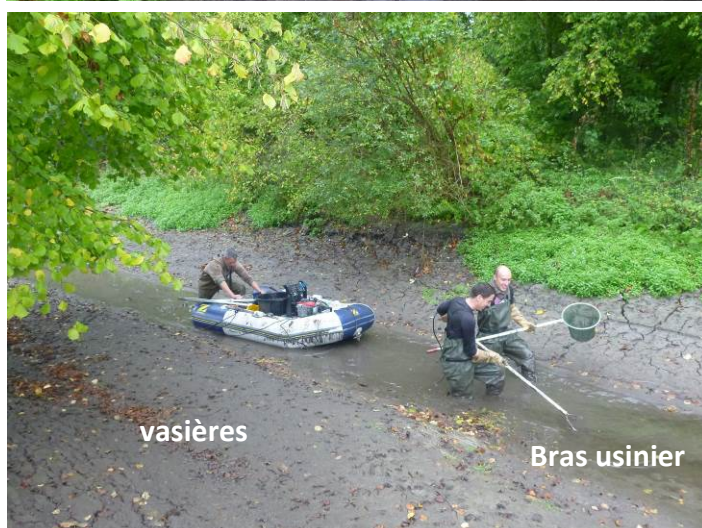
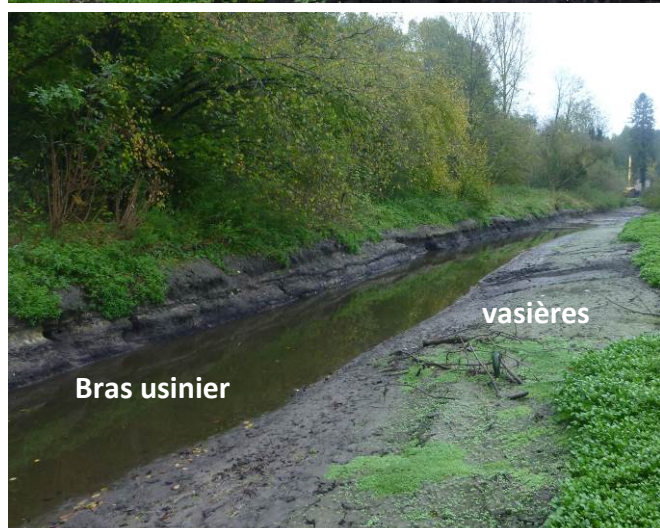
Les conditions initialement prévues (ressuyage complet du bras dans une poche « refuge » à l'extrémité aval) n'ayant pas été obtenues, il s'est avéré nécessaire de réaliser une pêche en continu sur tout le linéaire du bras partiellement vidangé, qui a été prospecté à deux reprises. Le matériel de pêche (EFKO 1500 et vivier) a été déplacé dans le bras à l'aide d'une embarcation légère (Cf. photos ci-dessous).
