Chantier : MOULIN DE SAILLEVILLE
DATE : 23/08/2017	Rédacteur : JL DUCREUX	Entreprise : CDES/ LOISELEUR

1. OBJET DU COMPTE RENDU Rendez vous avec Mr RIVIERE, Vallée Dorée Franchissement de la canalisation EU au niveau de la déviation de la rivière ; compte rendu de réunion avec Mr RIVIERE Présents : Mr COPEL, Mr LE CORRE, Mlle RENAUD, Mr DUCREUX Présentation des solutions évoquées.

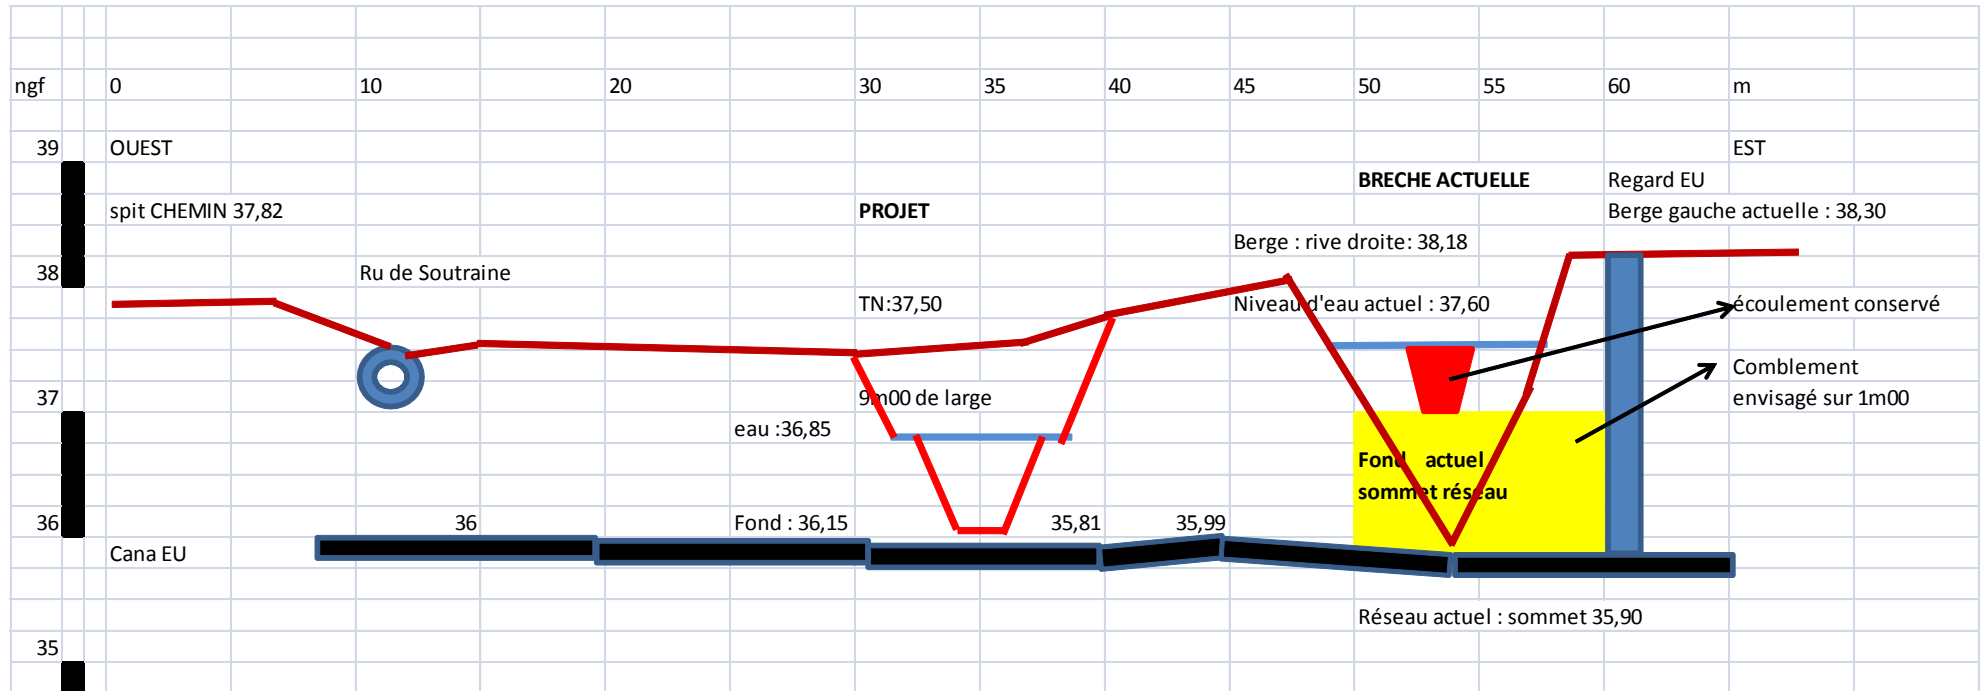
<p>5. DISPOSITIONS PROPOSEES</p> <p>ZONE A : balisage de surface interdisant tout passage Travaux de terrassement avec soin pour mise à jour conduite Pose d'une nappe bentonitique sur 5m00 de largeur et 10 m de longueur Ancrage de la nappe latéralement sur 0m60 de profondeur à 1m50 de la canalisation Recouvrement par substrat</p> <p>ZONE B : matelas bentonitique également sans ancrage + grillage avertisseur sur 5m00 de large et sur la longueur comblée.</p> <p>ZONE INTERMEDIAIRE : passage d'engins avec plaque de répartition pour passage – la canalisation est environ 1m60 à 1m80 dessous le TN.</p>	
<p>6. SUITE A DONNER</p> <p>Le présent compte rendu donne une piste de solution : elle devra être validée par le Maître d'ouvrage de la canalisation et son exploitant. Pour ce faire, l'entreprise devra fournir</p> <ul style="list-style-type: none"> - Un document d'exécution qui reprend les principes de cette note ; - Des fiches de produits envisagés.

Coupe en travers au niveau des travaux.
